平成30年度 防災・安全交付金事業 第46-A128号  
美郷町トンネル（町道）定期点検委託業務

第3編 長野トンネル点検結果

平成31年 3月

美郷町役場 建設課  
公益財団法人宮崎県建設技術推進機構

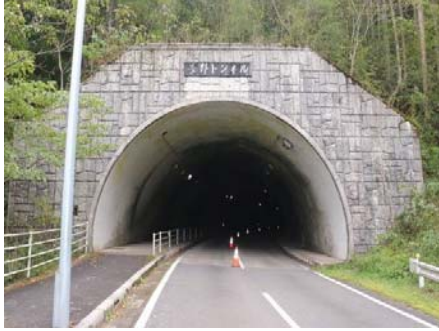
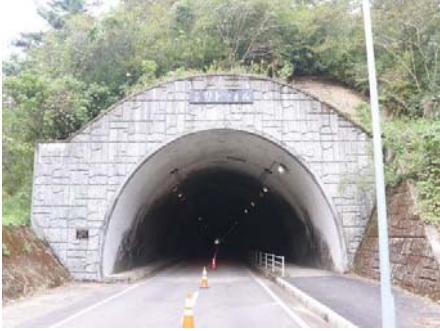
図1.3.2 点検結果概要

起点側坑口	終点側坑口		
基本諸元	管轄事務所	美郷町				
	路線名	辰の元・長野線				
	場所	美郷町北郷区宇納間字長野				
	構造形式	NATM工法				
	延長	L=486.0m				
	竣工年度 経過年	平成15年 15年				
点検・調査履歴		-				
補修・補強履歴		-				
調査項目	調査方法	主な調査目的	項目			
既存資料調査			トンネル台帳			
覆工部	近接目視 打音	<ul style="list-style-type: none"> <li>ひび割れ形態観察、計測</li> <li>打音によるうきの有無</li> <li>漏水の有無、漏水量測定</li> </ul>	坑門壁部	<ul style="list-style-type: none"> <li>起点側坑門に軽微なひび割れが確認された。(最大でL=1.1m、W=0.4mm程度)</li> <li>終点側坑門に軽微なひび割れが確認された。(最大でL=1.75m程度)</li> </ul>

ひび割れ(覆工部)	<ul style="list-style-type: none"> <li>起点側坑口、終点側坑口に集中してひび割れが確認された。</li> <li>坑口部以外にもひび割れが確認されたが、少ない。(最大ひび割れ長L=10.7m)</li> <li>(最大ひび割れ幅W=0.6mm)</li> </ul>

うき(覆工部)	<ul style="list-style-type: none"> <li>アーチ部、側壁部に小規模なうきが確認された。</li> <li>たたき落としできなかったうき箇所に剥落対策工を行った。</li> </ul>

漏水、溶出物、結露等(覆工部)	<ul style="list-style-type: none"> <li>小規模な遊離石灰が確認された。</li> </ul>

路面、路肩、排水	近接目視 打音	<ul style="list-style-type: none"> <li>ひび割れ形態観察、計測</li> <li>打音によるうきの有無</li> </ul>	路面・排水施設	<ul style="list-style-type: none"> <li>起点側に小規模な土砂詰まりが確認された。</li> <li>部分的にひび割れが確認された。</li> <li>部分的にうきが確認された。</li> </ul>

照明設備 (ボルト、ケーブル)	近接目視 打音	<ul style="list-style-type: none"> <li>止め具の緩み・劣化確認</li> <li>ケーブルの損傷有無</li> <li>その他付属物の損傷</li> </ul>	照明設備	<ul style="list-style-type: none"> <li>照明が79基あるが大きな異常はなかった。</li> <li>ボルトが少しサビている箇所は2箇所確認された。</li> </ul>
